Les séismes de Nouvelle-Zélande en 2010 et 2011

Pierre TINARD – Modélisateur Catastrophes Naturelles

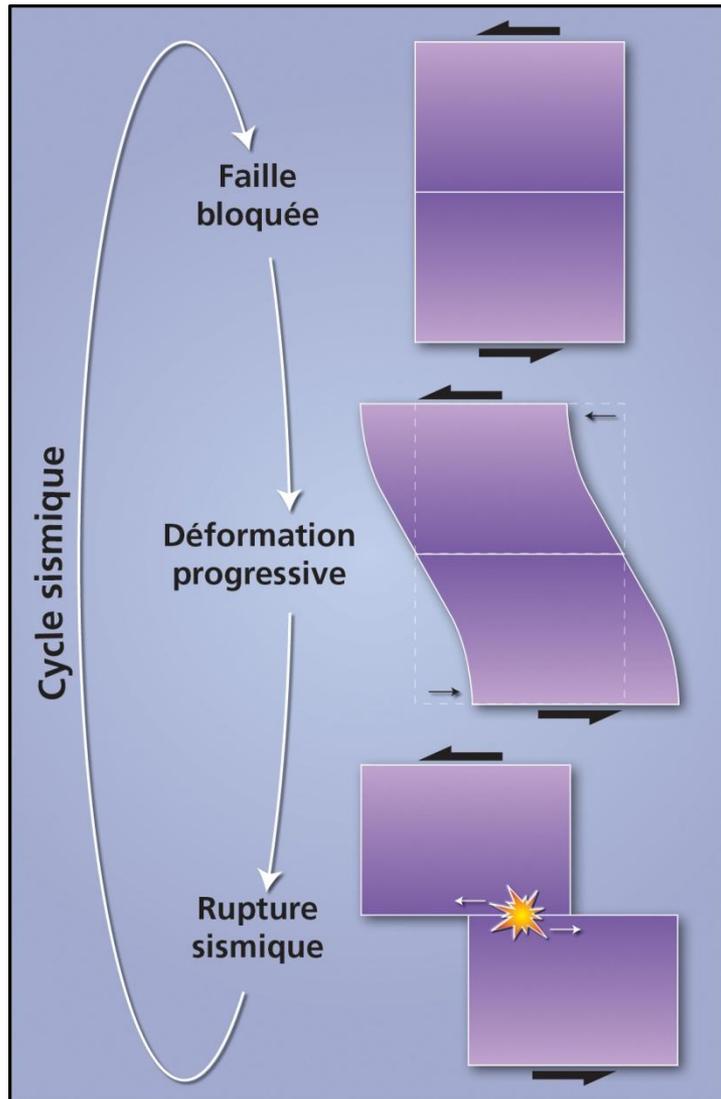
- Le mouvement des plaques tectoniques est permanent. Les séismes se produisent selon des cycles bien identifiés :
 - ❖ Accumulation continue de contraintes
 - ❖ Déformation élastique des roches le long de la faille
 - ❖ Atteinte du seuil de rupture ⇔ la roche ne peut plus accommoder plus de contraintes
 - ❖ Séisme : libération soudaine de l'énergie accumulée au fil des ans
- Un nouveau cycle s'amorce

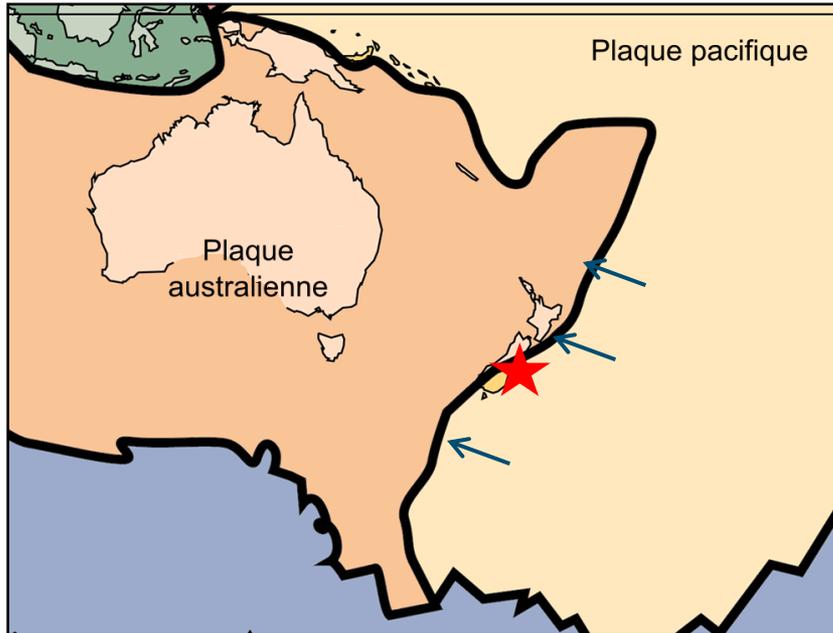
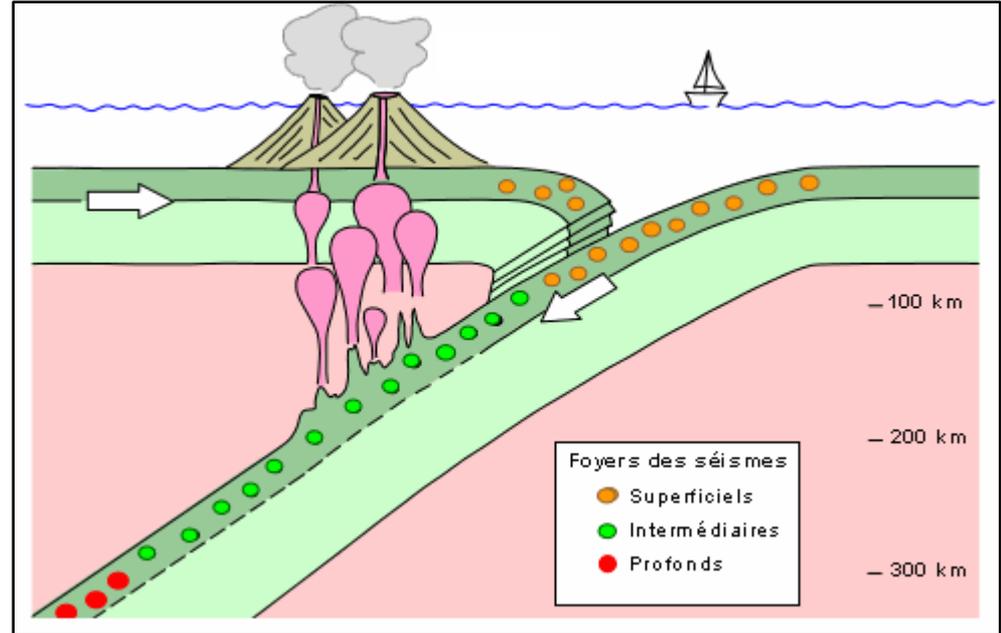
Schéma simplifié d'une zone de subduction

→ En vue éloignée : contexte de subduction.

La plaque pacifique plonge sous la plaque australienne.

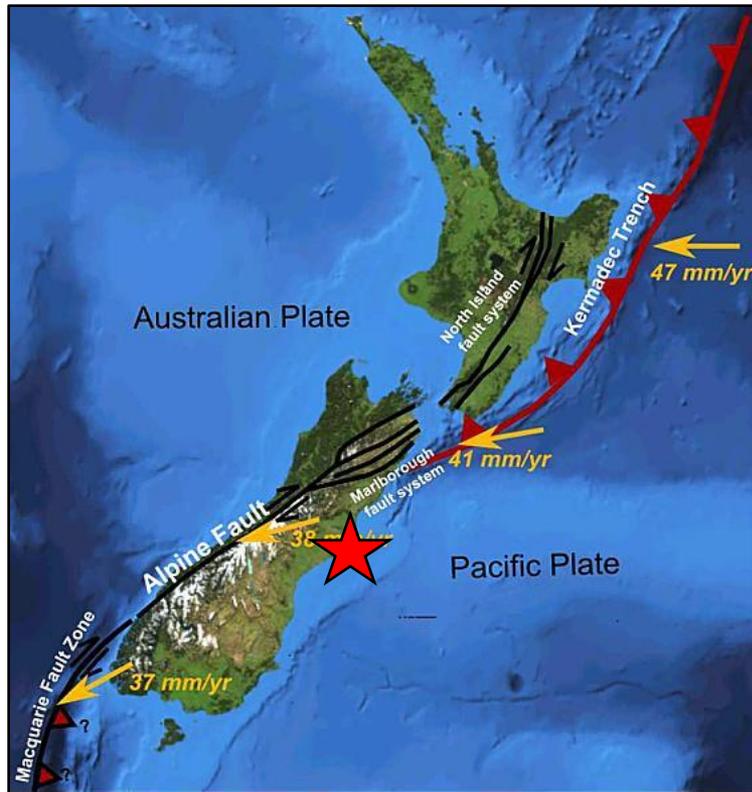
En Nouvelle-Zélande, la subduction n'est marquée que sous l'île du Nord, où elle est responsable du volcanisme, et au sud de l'île du Sud.

L'île du Sud est parcourue par de nombreuses failles mais surtout sur le littoral Ouest, soit à l'opposé de Christchurch.

- ➔ Les séismes de 2010 et 2011 se sont produits loin des zones de contact des plaques et loin de la faille principale qui parcourt l'île du Sud, dans une zone où le risque sismique était considéré comme plus diffus.

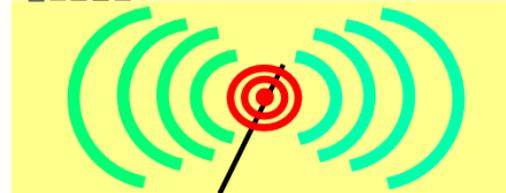
Cas « idéal »

L'énergie est dissipée de part et d'autre de la faille

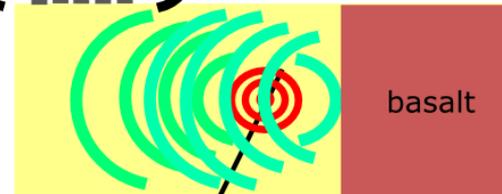
Séisme de février 2011

Les ondes sont bloquées par les anciens volcans et réfléchies en direction de Christchurch

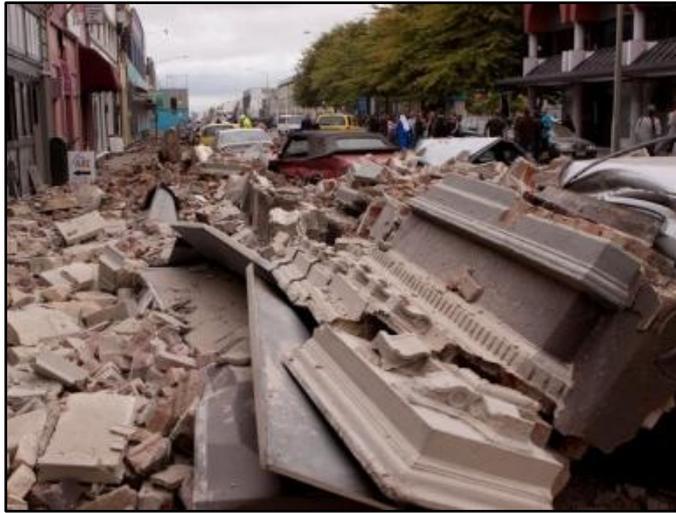
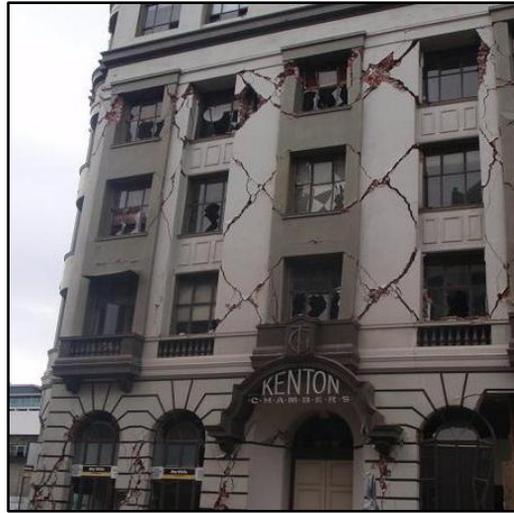
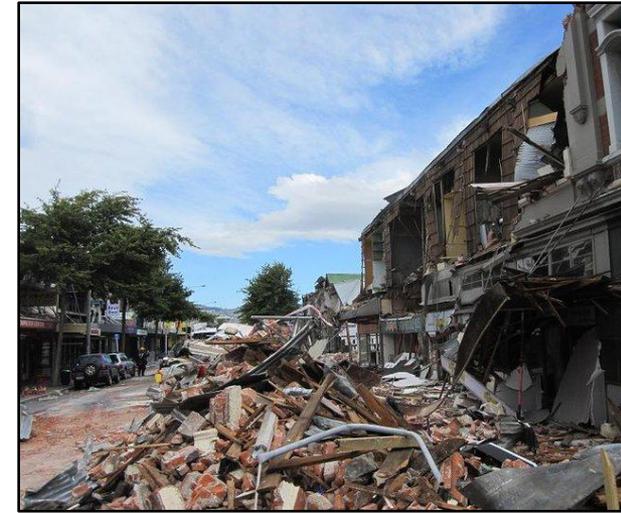
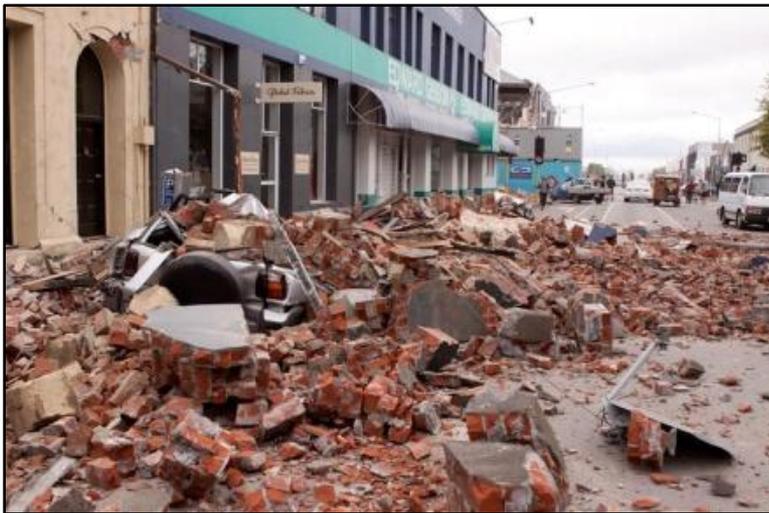
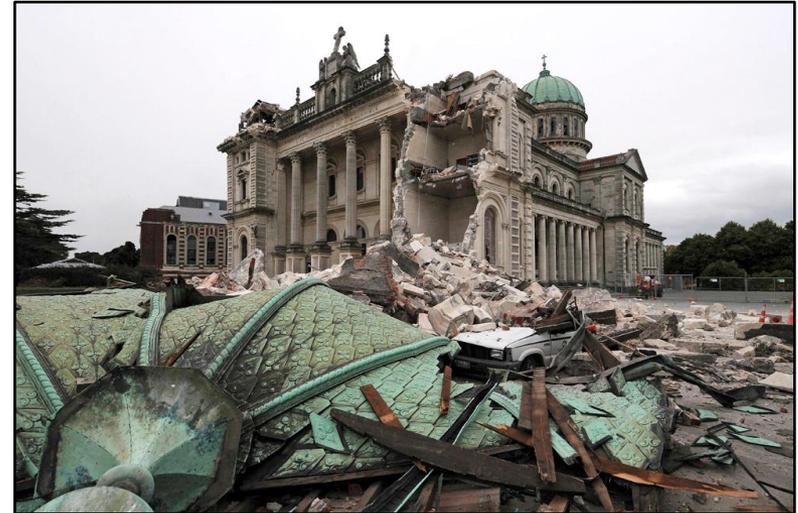
Bâtiments ante-1950 : maçonnerie traditionnelle

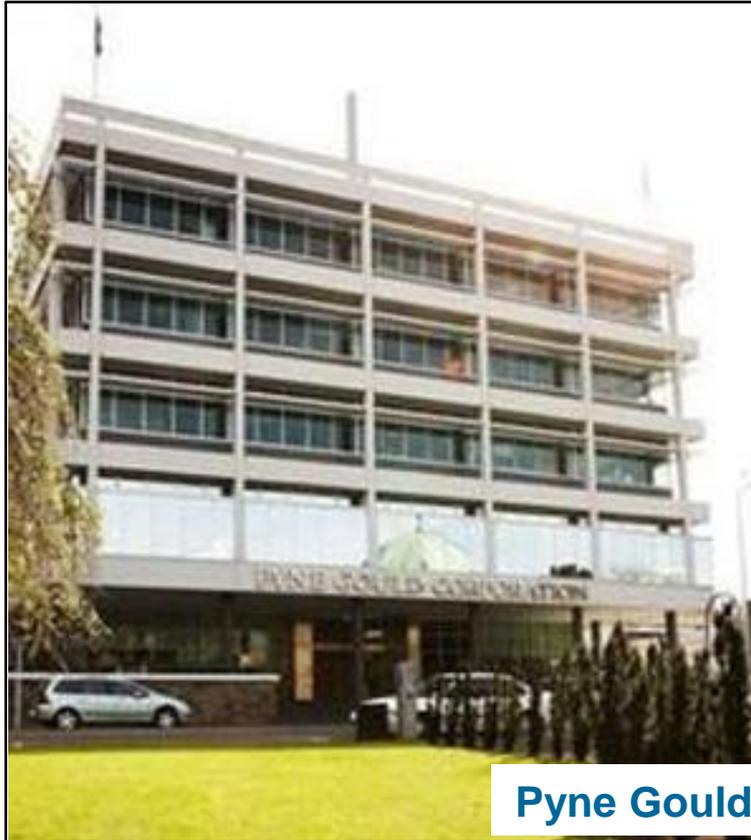
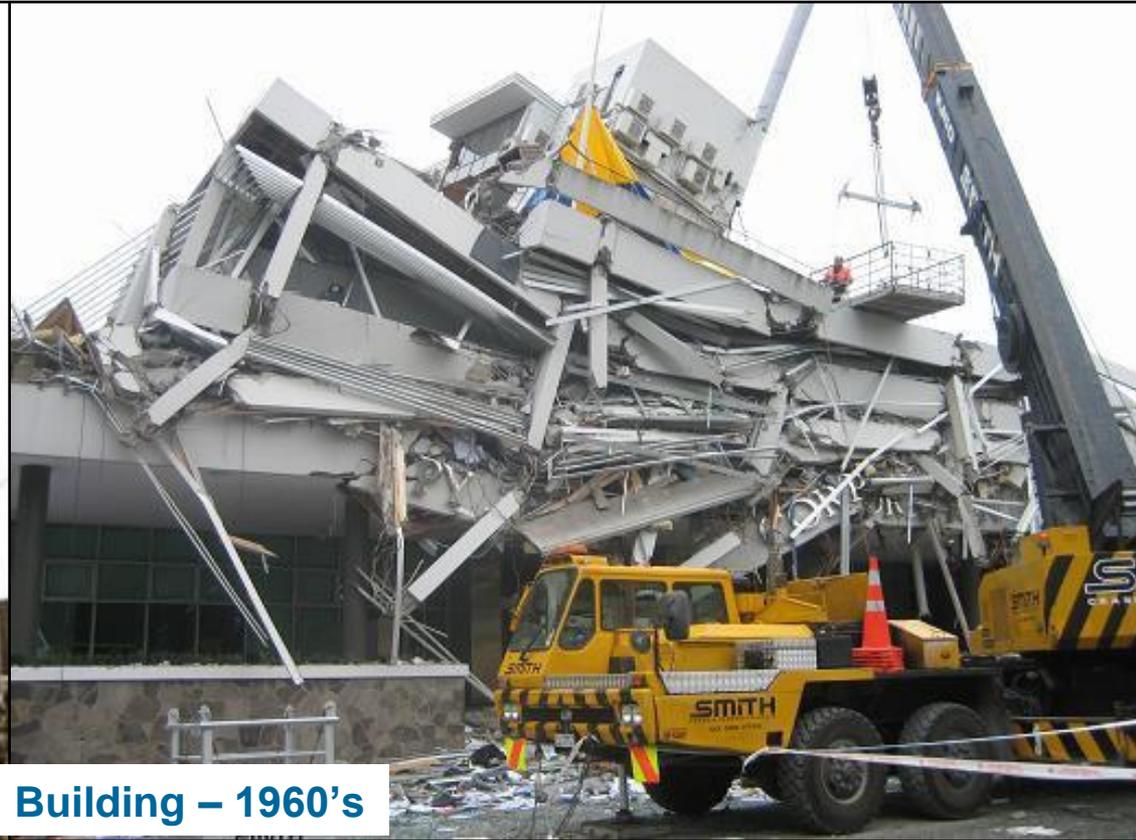
Pyne Gould Building – 1960's

Bâtiments 1960's : béton armé et premières normes parasismiques

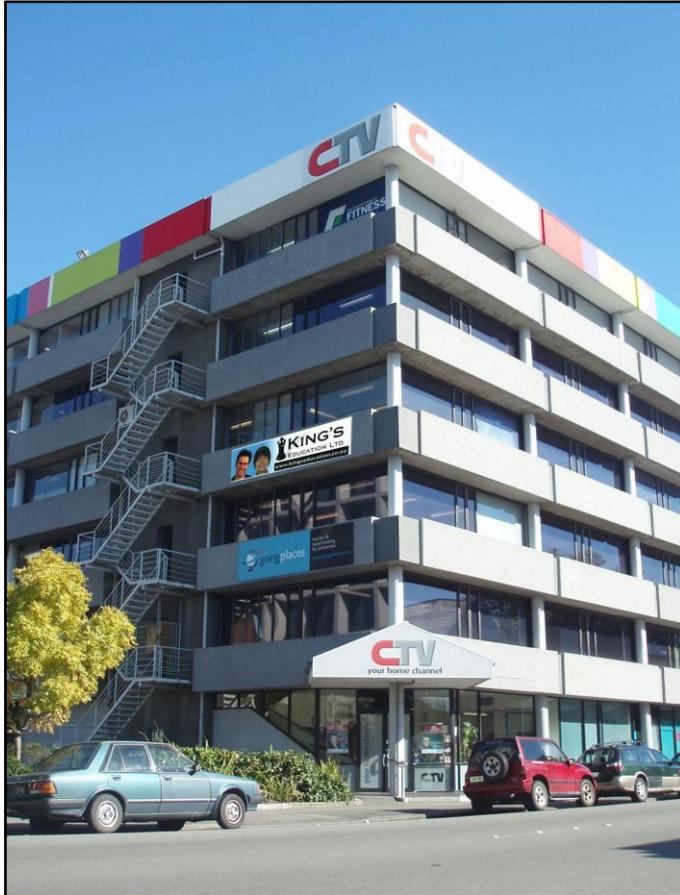
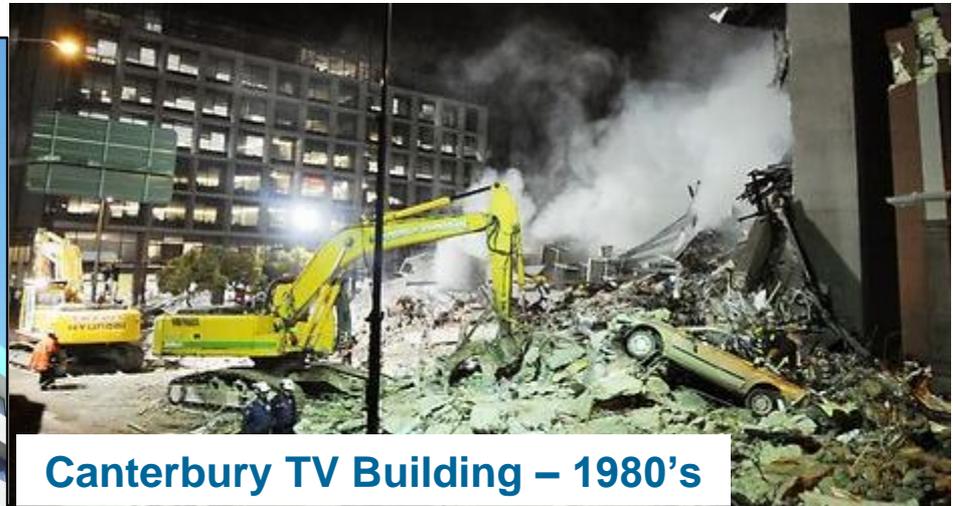
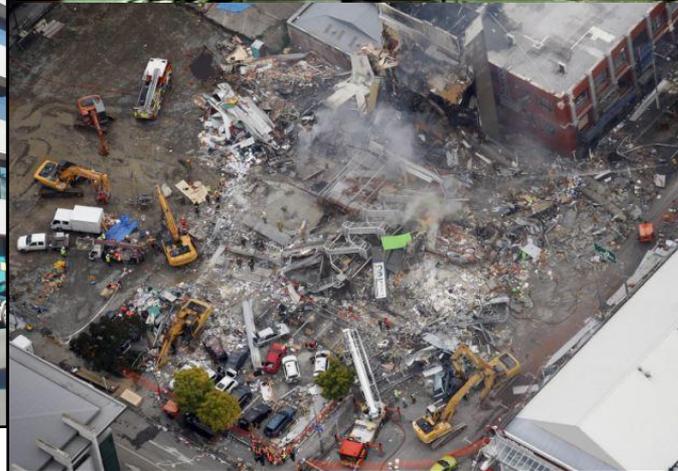
Canterbury TV Building – 1980's

Bâtiments 1980's : normes parasismiques plus strictes

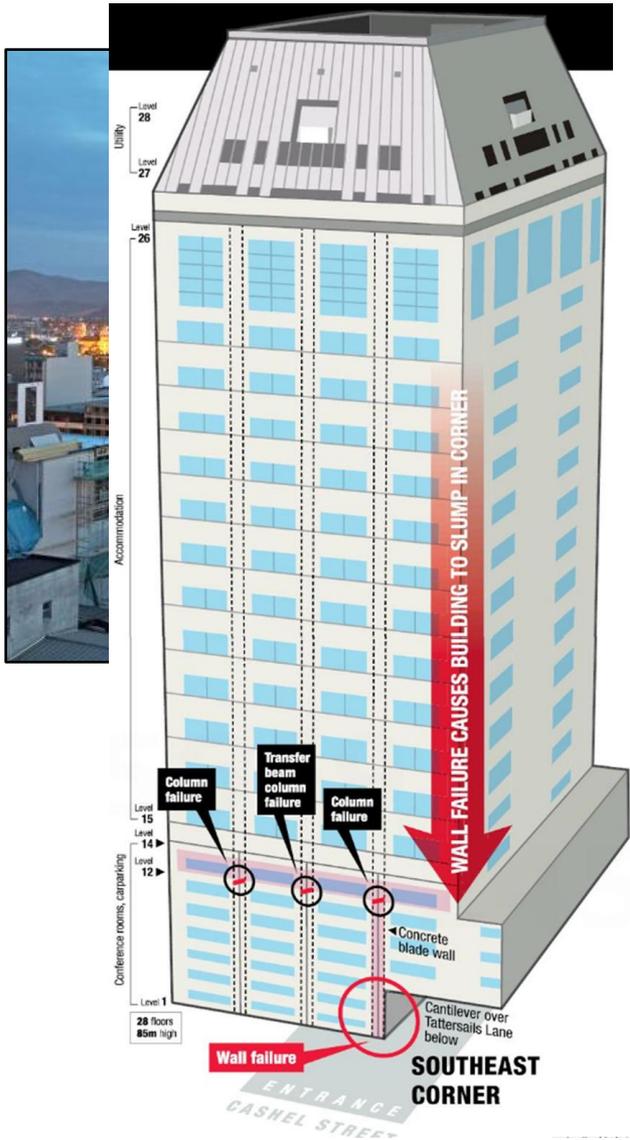
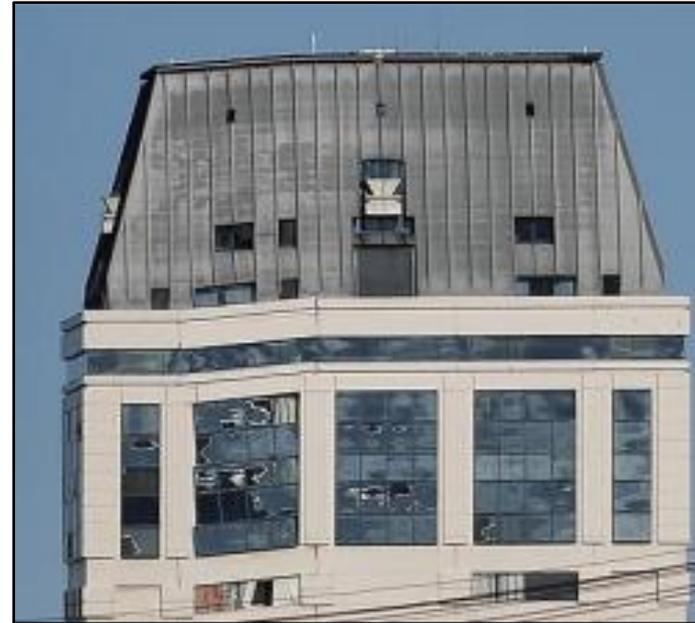
→ L'immeuble de 28 étages, récent (1995) et conforme aux normes parasismiques les plus strictes est en cours de démantèlement.

Le but d'une norme parasismique est de maximiser la probabilité de survie des occupants, pas celle du bâtiment.
